蜀冈初级中学西南侧地块（泰和路东侧、 怡扬路南侧）土壤污染状况调查报告

（公示稿）

委托单位：扬州数字经济产业园（邗江）管理办公室

编制单位：扬州凯通绿色环境咨询有限公司

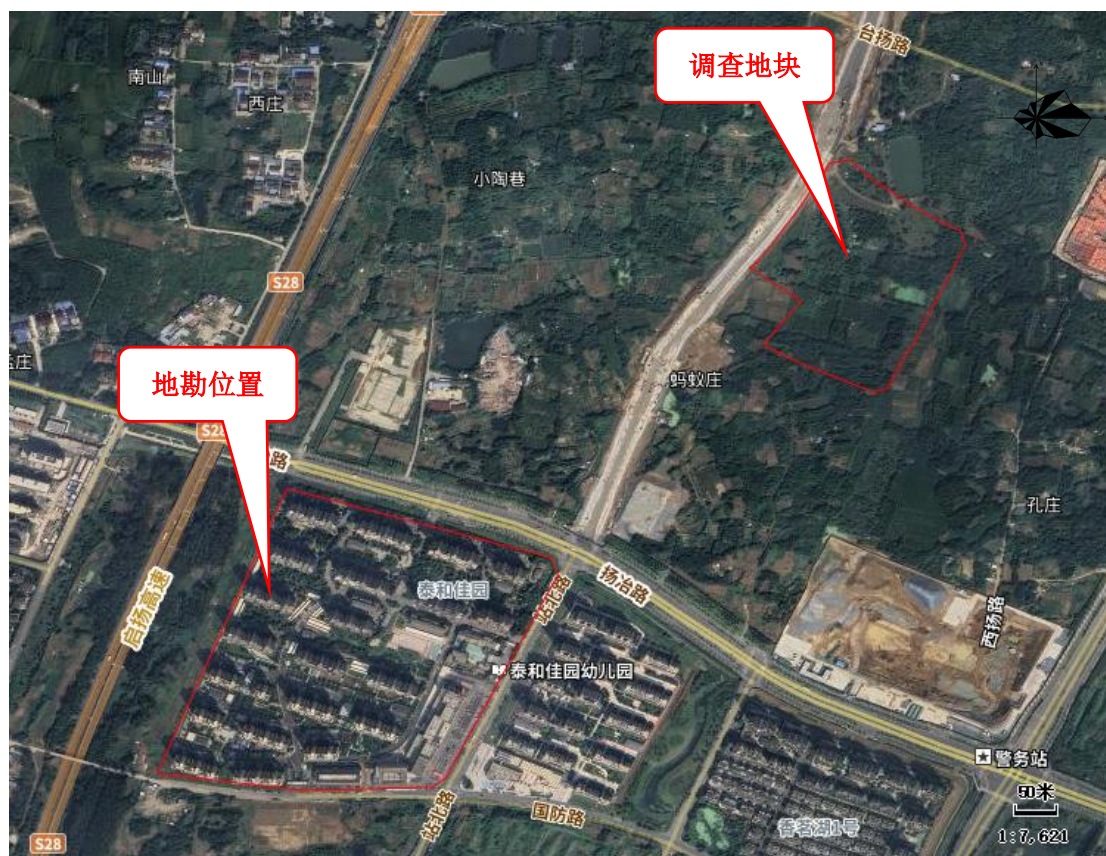
图 3.1-2 地勘地块与调查地块地理位置关系图

因地块未开展过工程地质和水文地质勘查工作，故参考地块西南侧距离约 530m 的《泰和佳园拆迁安置小区（未建部分）建设工程岩土工程勘察报告（详细勘察阶段）》（江苏省工程勘测研究院有限责任公司 2019 年 10 月）中有关地层信息。由于调查地块与地勘地块之间无河流间隔，属于同一地质单元，因此本报告引用其地块地质、土层性质和地下水渗透性等情况，基于以上对调查地块的工程地质条件进行分析。

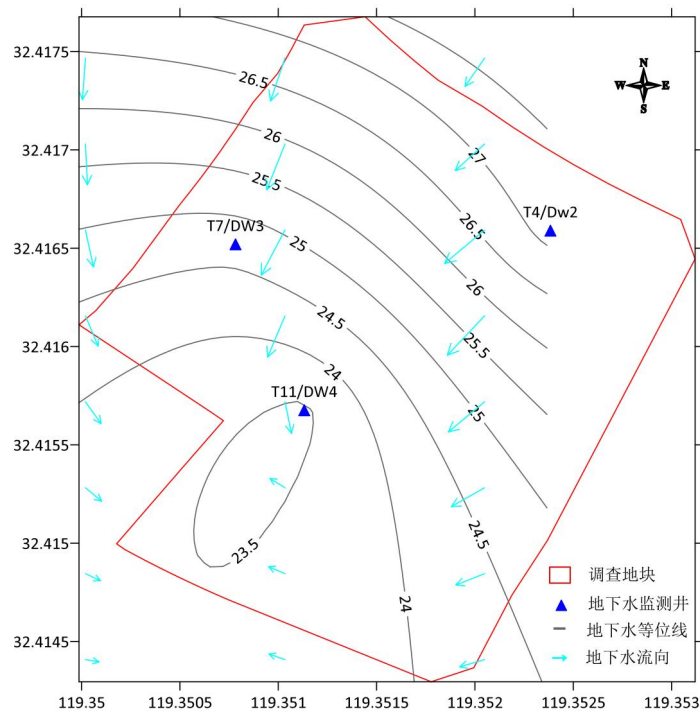
图 6.1-1 调查地块地下水等水位线图

地下水现场采样期间，地块内 4 口新建地下水监测井中只有 3 口监测井可采集地下水，为确定地块地下水流向，通过对已建的地下水监测井进行了地下水水位埋深及地面标高的测量工作，地下水监测井信息结果如表所列。surfer 软件使用克里金插值法模拟绘制流场图，初步判断调查期间地块区域潜水地下水流向总体上由北向南流动。
